Comune di Bardolino
VARIANTE PARZIALE AL P.R.G. - 2004

**Z.T.O. E: COSTRUZIONI NON PIÙ FUNZIONALI ALLA CONDUZIONE DEI FONDI
non comprese nei nuclei di cui all'art. 10 L.R. 24/85**

**RELAZIONE TECNICO – AGRONOMICA
SU UN FABBRICATO NON FUNZIONALE
ALLA CONDUZIONE DI UN FONDO AGRICOLO**

DITTA : BAGNOLI LENOTTI VITTORIO

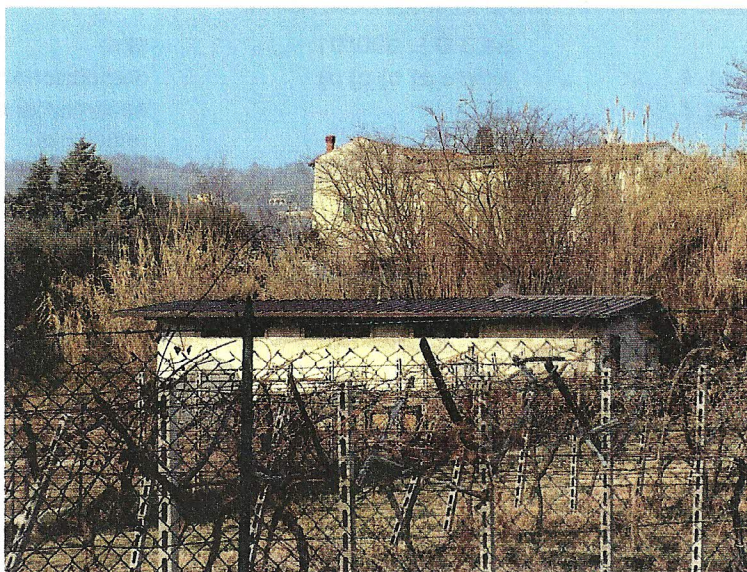
documentazione fotografica

Sul mappale 1693 del foglio 10 risulta insistere un fabbricato con struttura portante in muratura, con misure in pianta simili a ml 15 x 5 (superficie coperta 76,16 metri quadri e volumetria pari a circa 213 metri cubi, altezza media 2,80 ml). La tipologia costruttiva dell'edificio lo individua come una piccolo deposito di attrezzature per la coltivazione dei terreni.

Attualmente il fabbricato è in disuso ed in condizioni di parziale decadimento, venendo a costituire un oggettivo elemento di degrado sia dal punto di vista agricolo sia da quello paesaggistico.

La proposta avanzata dalla ditta Bagnoli Lenotti Vittorio prevede la demolizione e ricostruzione nell'ambito di zona di pertinenza del manufatto, con la creazione di una nuova unità residenziale.
