Comune di Bardolino - Piano degli Interventi

Costruzioni non più funzionali alla conduzione dell'azienda agricola

**RELAZIONE TECNICO – AGRONOMICA
SU UN FABBRICATO NON FUNZIONALE
ALLA CONDUZIONE DI UN FONDO AGRICOLO**

DITTA : LIGONZO MARIA MILVIA– NR. 1

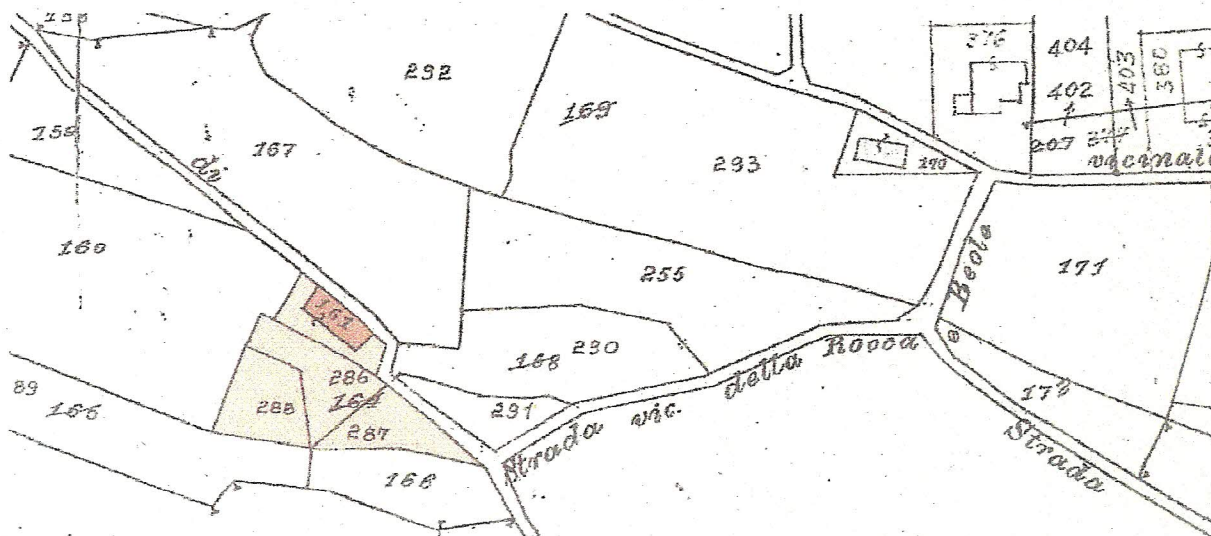
localizzazione in mappa catastale e attribuzione area di pertinenza, scala 1/2000

Catasto: sezione unica, foglio 1 mappale/i 161, 286, 287, 288

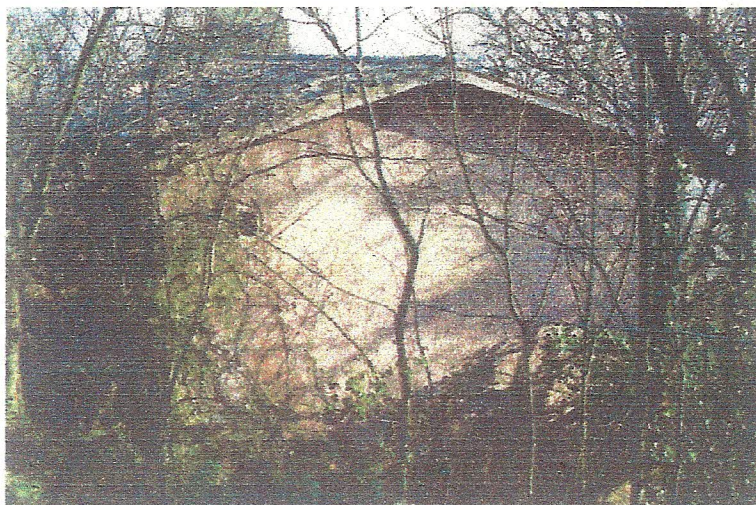
documentazione fotografica

Piccolo complesso rurale di vecchio impianto con abitazione e annessi, da molto tempo abbandonato e completamente in disuso.
Posizione panoramica straordinaria.
Accesso da stradello sterrato.

Come ben mostrato nella fotografia, allegata alla pratica della signora Ligonzo Maria Milvia, l'annesso rurale è obsoleto, avendo perso ogni requisito tecnico per un suo utilizzo ai fini agricoli, presenta infatti :

- porte di accesso di insufficiente ampiezza ;
- spazi inadeguati per il ricovero di produzioni e/o attrezzature .

Siamo, pertanto, in presenza di un rustico privo di una pertinenza con un fondo agricolo e di requisiti tecnico - costruttivi. Attualmente il fabbricato non è utilizzato ed in stato di abbandono, viene pertanto a costituire un elemento di degrado sia dal punto di vista agricolo sia da quello paesaggistico.

La proposta avanzata dalla ditta Ligonzo Maria Milvia prevede la demolizione e ricostruzione nell'ambito di zona di pertinenza del manufatto, con la creazione di una nuova unità residenziale.

Tale progetto consente di utilizzare una struttura già esistente, senza ulteriore consumo di territorio agricolo. Come prescrizioni sono previsti un riordino ambientale e la conservazione dei caratteri originari.
