Comune di Bardolino - Piano degli Interventi

Costruzioni non più funzionali alla conduzione dell'azienda agricola

**RELAZIONE TECNICO – AGRONOMICA
SU UN FABBRICATO NON FUNZIONALE
ALLA CONDUZIONE DI UN FONDO AGRICOLO**

DITTA : ABRILE ADRIANA, MARZIA, NELLINA– NR. 46

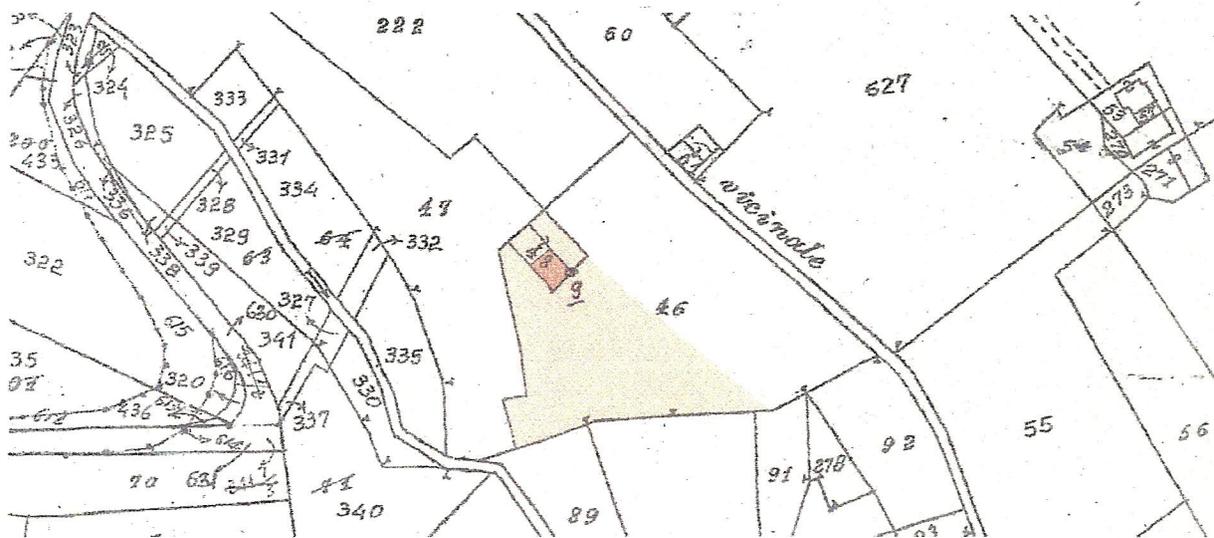
localizzazione in mappa catastale e attribuzione area di pertinenza, scala 1/2000

Catasto: sezione unica, foglio 2 mappale/fi 46 (parte), 48

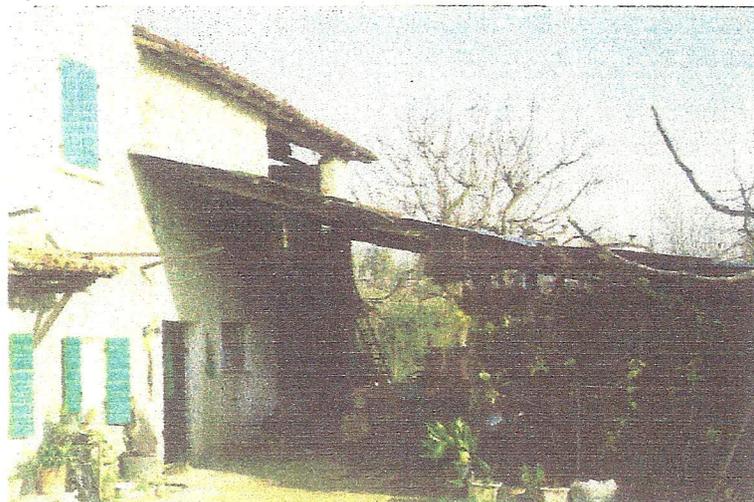
documentazione fotografica

Annesso rustico ad abitazione rurale minima con caratteri tradizionali anche se non di particolare pregio. Attività in via di esaurirsi.
Aggiunta di tettoia impropria e negativa.

Il fabbricato (foglio 2, mappale 48), presenta una pianta rettangolare, con misure in pianta simili a ml 10 x 7 (superficie coperta 67 metri quadri e volumetria pari a circa 405 metri cubi; altezza 6 ml).

La tipologia costruttiva dell'edificio individua una destinazione a locale ricovero piccole attrezzature e conservazione prodotti aziendali, unita ad una componente stalla fienile. L'abbandono dell'attività zootecnica trova le seguenti motivazioni :

- obsolescenza del fabbricato (porte di accesso di insufficiente ampiezza ; spazi inadeguati per il ricovero di produzioni e/o attrezzature) .

Siamo, pertanto, in presenza di un rustico privo di una pertinenza con un fondo agricolo e di requisiti tecnico – costruttivi. Attualmente il fabbricato è solo in minima parte utilizzato (piccolo deposito) ed in stato di semi-abbandono, viene pertanto a costituire un elemento di degrado sia dal punto di vista agricolo sia da quello paesaggistico. Il manufatto, posto in sottozona "E1 - speciale" ai sensi del vigente P.R.G., è un'unità all'interno di nucleo rurale.

- riordino ambientale
- rimozione di superfetazioni e costruzioni improprie
- conservazione dei caratteri originari

Tale progetto consente di utilizzare una struttura già esistente, senza ulteriore consumo di territorio agricolo. Come prescrizioni è prevista la rimozione di superfetazioni e costruzioni improprie (tettoia annessa al rustico).
