Comune di Bardolino - Piano degli Interventi

Costruzioni non più funzionali alla conduzione dell'azienda agricola

**RELAZIONE TECNICO – AGRONOMICA
SU UN FABBRICATO NON FUNZIONALE
ALLA CONDUZIONE DI UN FONDO AGRICOLO**

DITTA : COMENCINI NOEMI, MAZZI CLAUDIO E MARIA ROSA - 49

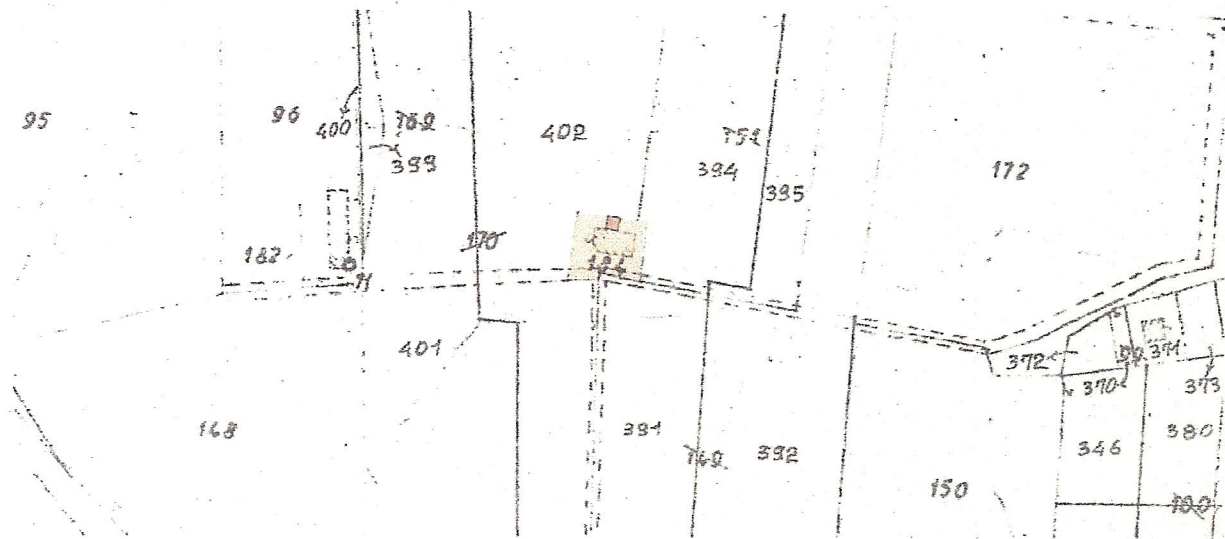
localizzazione in mappa catastale e attribuzione area di pertinenza, scala 1/2000

Catasto: sezione unica, foglio 14 mappale/fi 184

Sul mappale 184 del foglio 14 (adesso foglio 14 mappale 529) risulta insistere un fabbricato con struttura portante in muratura, a forma rettangolare con misure in pianta simili a ml 10 x 6 (superficie coperta 60 metri quadri, volumetria pari a circa 360 metri cubi, altezza media 6,0 ml).

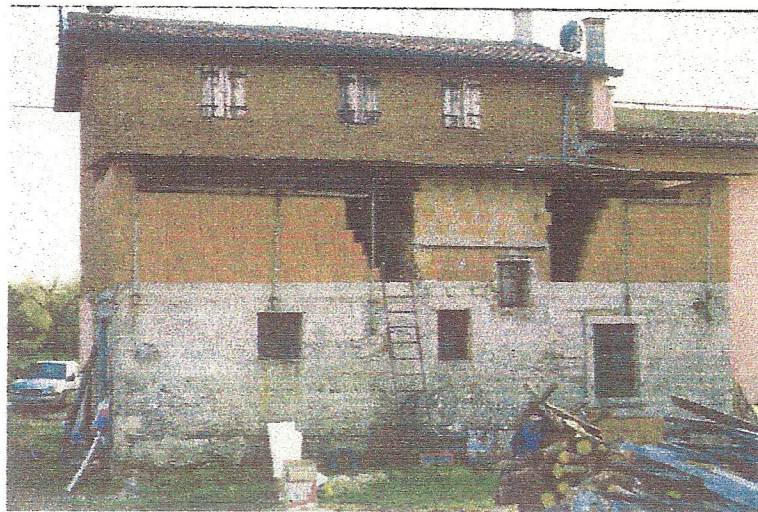
documentazione fotografica

Piccolo corpo unito alla casa esistente, mai concluso e in condizioni precarie.
Da recuperare e riordinare.

La scelta produttiva (dimensioni e riparto SAU) determina un mancato utilizzo del fabbricato in questione, poiché si tratta di una struttura iniziata in anni in cui l'azienda presentava maggiore ampiezza e un diverso indirizzo produttivo (vite- ulivo). Come è visibile in foto, il rustico si presenta incompleto ed in scadenti condizioni di manutenzione.

Siamo in presenza di un rustico privo di collegamento funzionale con il fondo agricolo (limitata estensione, altro indirizzo produttivo); inoltre le ridotte dimensioni e i ristretti accessi carrabili, lo rendono in ogni caso obsoleto da un punto di vista tecnico. Attualmente il fabbricato è in disuso, incompleto ed in condizioni di parziale decadimento, venendo a costituire un oggettivo elemento di degrado sia dal punto di vista agricolo sia da quello paesaggistico. Il fabbricato, posto in sottozona "E2" ai sensi del vigente P.R.G., è parte di un centro aziendale, in allegato sono riportate due ortofoto.

- riordino ambientale
- rimozione di superfetazioni e costruzioni improprie
- conservazione dei caratteri originari

Si chiede, pertanto, di utilizzare una struttura edilizia già esistente, senza ulteriore consumo di territorio agricolo; inoltre si viene ad eliminare un elemento ormai obsoleto ed in condizioni di non utilizzo; come prescrizione è previsto il riordino ambientale.
